**COLLIER DE REPARATION 3 TIRANTS SIMPLE BANDE 200mm FONTE/INOX/EPDM**

## COLLIER DE REPARATION 3 TIRANTS SIMPLE BANDE 200mm FONTE/INOX/EPDM

Collier de réparation 3 tirants simple bande pour la réparation de réseaux de distribution et d'adduction d'eau potable.  
Enveloppe inox AISI 304 et joint EPDM.  
Pour tubes rigides (PE, PVC, acier et fonte).

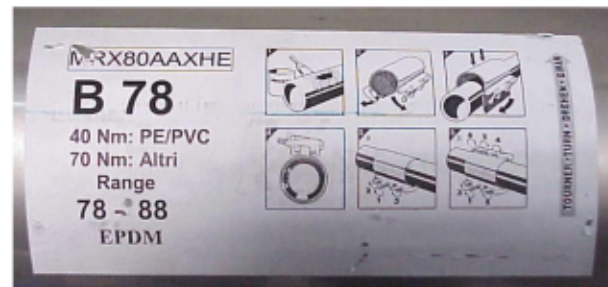
**Marquage ancien modèle :**

**Attention nos colliers de réparation évoluent**

**Actuellement 2 modèles sont en stock (suivant les DN) avec des tenues en pression différentes**

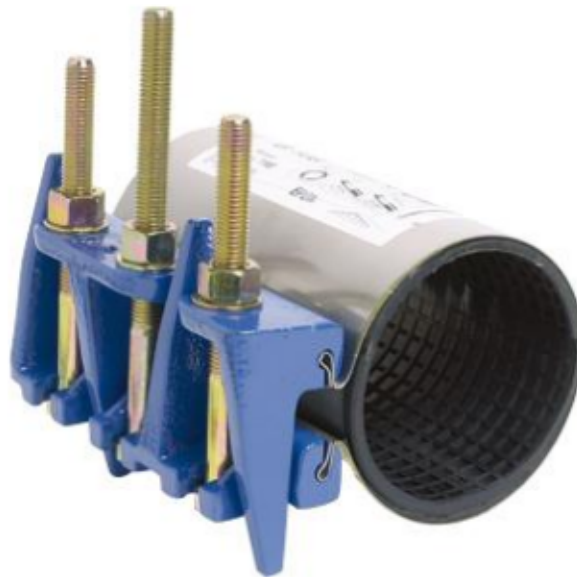
Collier de réparation 3 tirants pour la réparation de réseaux de distribution et d'adduction d'eau potable.  
Enveloppe inox AISI 304 et joint EPDM.  
Pour tubes rigides (PE, PVC, acier et fonte).

**Dimensions :** DN48 à DN285  
**Raccordement :** Sur tubes rigides  
**Température Mini :** -10°C  
**Température Maxi :** +60°C (en emploi temporaire)  
**Pression Maxi :** 32 Bars maxi en DN48/56  
**Caractéristiques :** Joint EPDM  
Enveloppe inox  
3 Tirants  
Longueur 200 mm

**Matière :** Enveloppe inox AISI 304
